# Backdooring your server through its BMC: the HPE iL04 case

Rennes, 13-15 Juin, 2018

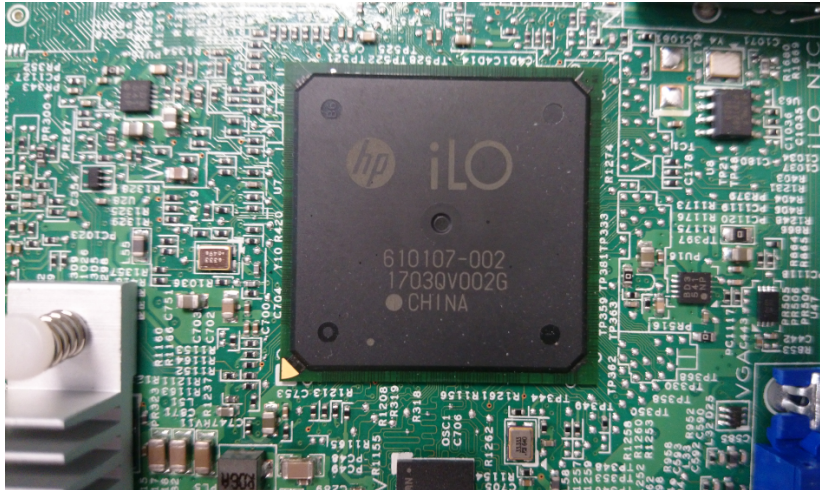
- Baseboard Management Controller (BMC) embarqué sur la plupart des serveurs HP depuis 10 ans

## Système autonome/indépendant :

- Processeur ARM dédié : architecture GLP/Sabine
- Micrologiciel stocké sur une flash NAND
- Module RAM dédié
- Interface réseau dédiée
- Système d'exploitation complet et applicatif
- Démarré dès qu'une alimentation électrique est branchée
